Prise en compte des piétons aux abords des chantiers

Une étude de l'ATE Genève

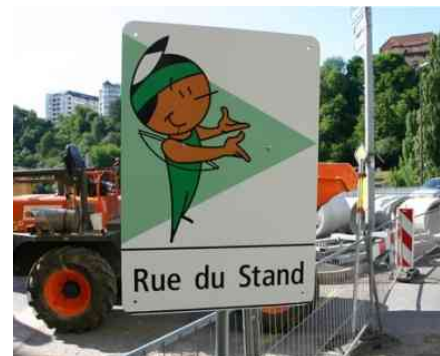
Figure 2 : signalétique Yaka

A la suite de cette annonce, des panneaux verts avec le personnage d'une indienne (« Yaka »⁴), qui guide les passants aux abords des chantiers, ont été installés aux abords des chantiers (Figure 2). Ce qui est intéressant ici c'est que ces panneaux sont transportables et donc adaptables aux changements constants des chantiers. Ce projet a notamment été testé durant deux mois à la Jonction. La volonté première était de développer une signalétique spécifique aux piétons. A noter qu'un projet de développer cette signalétique a également été envisagé pour les vélos.

Cette signalétique a malheureusement été abandonnée après quelques mois seulement. Plusieurs raisons expliquent cet abandon, les panneaux étaient par exemple trop souvent déplacés par les ouvriers des chantiers afin qu'ils puissent circuler, ils ne servaient donc, dans certains cas, à plus rien. Par ailleurs, les panneaux étaient vandalisés ou jetés dans le Rhône. Enfin, les piétons se sont plaints du manque de visibilité des panneaux, souvent trop bas, et d'une certaine confusion à cause de la multiplication des panneaux en ville.

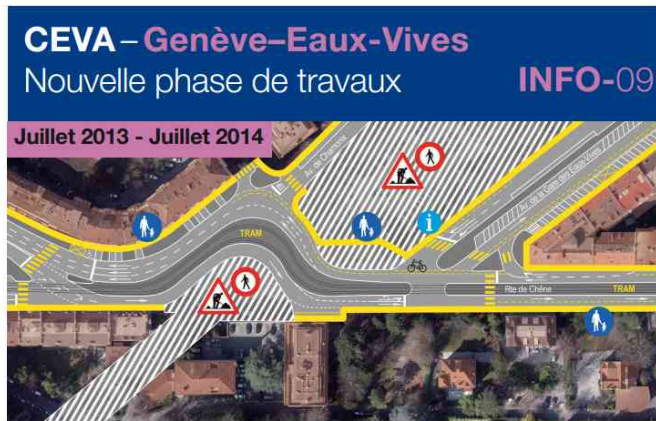
travaux en cours mais aussi des plans avec des indications sur les déviations piétonnes à emprunter et les routes barrées (Figure 3)⁷. Des indications pour les désagréments qui peuvent apparaître certains jours ou sur des éventuelles augmentation des nuisances sonores ont aussi été publiées dans ces fiches-infos.

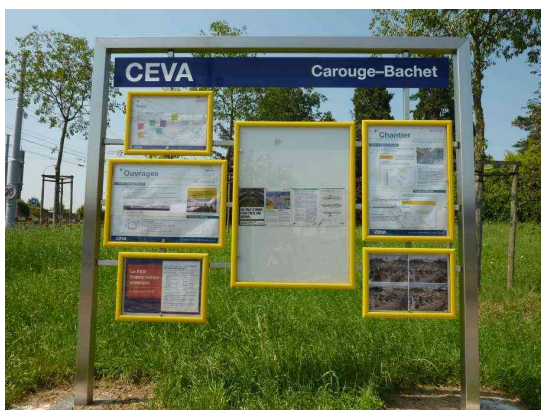
Figure 4 : panneaux d'information CEVA

Sur ce chantier CEVA situé au Bachet il y a une bonne **information** autour du chantier : séances d'informations, panneaux où un n° de téléphone, le motif et la durée des travaux (phases) sont indiqués (Figure 4).

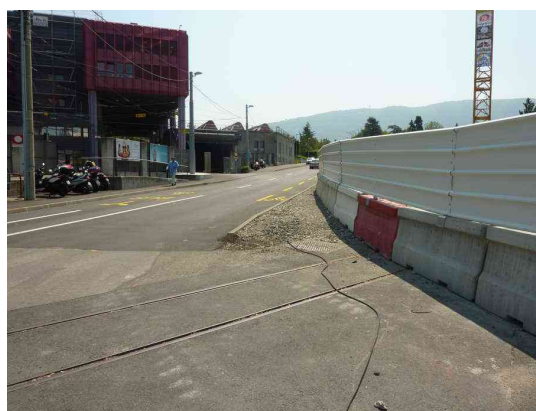
Figure 5 : manque de signalisation. bâtiment TPG

La déviation qui se trouve aux abords du bâtiment des TPG pose d'autres problèmes. Il n'y a, par exemple, plus aucune déviation indiquée lorsqu'il n'y a plus le choix que de traverser la route et aucun passage piéton de remplacement pour poursuivre son chemin n'y été ajouté. Finalement, cette interruption de l'itinéraire de déviation n'est pas indiquée en amont (Figure 5).

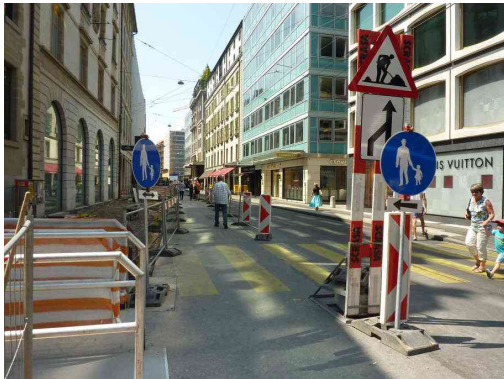
Figure 7 : petits ponts pour PMR

En ce qui concerne les **personnes à mobilité réduite**, le revêtement est adapté. Par ailleurs, lorsque cela est rendu nécessaire par les travaux, des petits ponts aisément franchissables permettent aux personnes à mobilité réduite de continuer leur chemin (Figure 7). Petit bémol, la largeur du trottoir qui permet tout juste le passage d'une poussette ou d'une chaise roulante et donc qui ne permet pas de croiser, et ce, notamment à cause de vélos qui stationnent contre les barrières de sécurité.

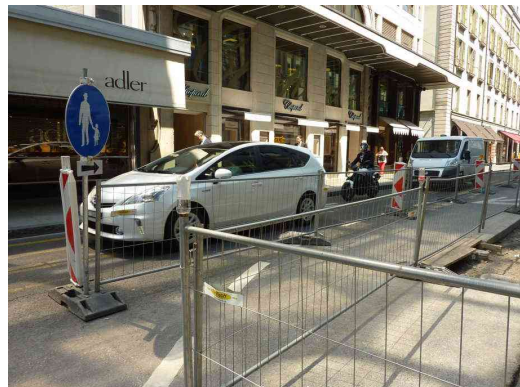
Figure 8 : barrières de sécurité et déviation spécifique

Pour les volets **signalisation, sécurité** et **déviation**, le chantier de la rue du Rhône obtient une note excellente. En effet, tous les critères pouvant s'appliquer à ce chantier sont remplis. Un itinéraire spécifique pour les piétons a été mise en place et est sécurisé par des barrières qui protègent les piétons (Figure 8). La signalisation est claire, placée suffisamment tôt et cohérente.

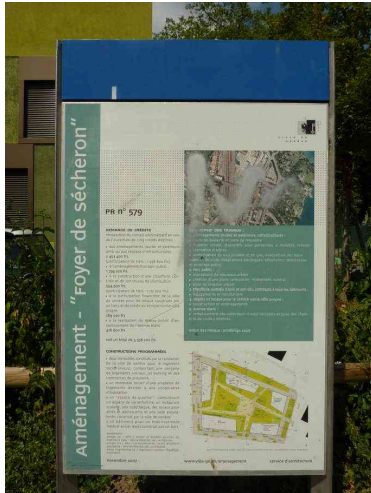
Figure 10 : plan de quartier et informations générales

Contrairement au chantier situé à l'avenue de la Paix, **l'information** est bien présente. Par ailleurs, un plan de quartier indiquant les déviations est disponible, mais il aide à se repérer plus qu'à identifier les déviations ou les obstacles qui pourraient se trouver sur le chemin des piétons (Figure 10).

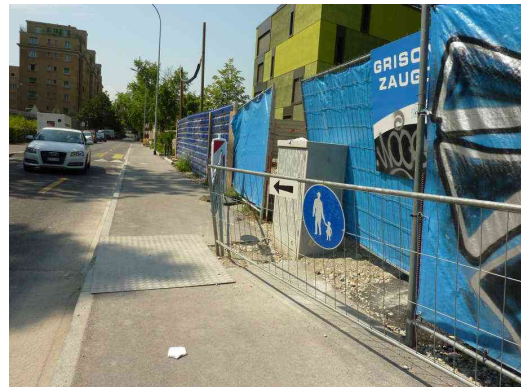
Figure 11 : aménagement pour les PMR

Finalement, la prise en compte des **personnes à mobilité réduite** est également bien considérée. La largeur du trottoir permet en effet le passage des chaises roulantes et des poussettes et des dispositifs spécifiques (Figure 11) permettent de franchir les endroits avec un revêtement changeant (trous liés au chantier par exemple).

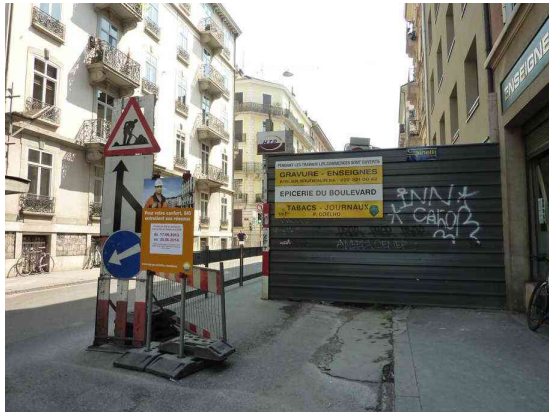
Figure 12 : signalisation spécifique pour les

Ce chantier a également obtenu une bonne note quand bien même il n'y a pas de **signalisation** spécifique pour les piétons alors que celle pour les conducteurs est bien présente (Figure 12). Cependant, il faut nuancer cela car la déviation est relativement évidente étant donné qu'elle emprunte quasiment le même itinéraire que le cheminement de base et il ne semble pas alors qu'il y ait besoin de beaucoup de panneaux de signalisation. Toutefois, quelques panneaux seraient judicieux pour des personnes hésitantes dans de telles situations.

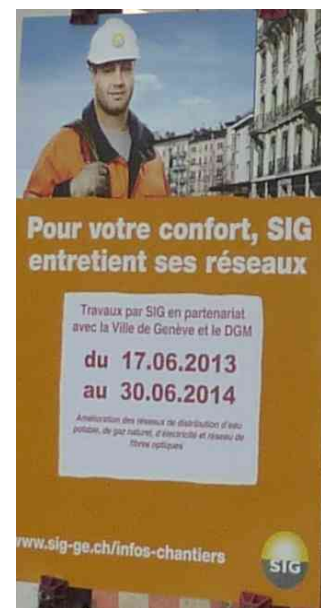
Figure 13 : panneau d'information SIG

Finalement, des panneaux donnent des **informations** relatives au chantier, comme la durée, le site Internet de l'entreprise, mais par contre il n'y a pas de numéro de téléphone pour les contacter (Figure 13).

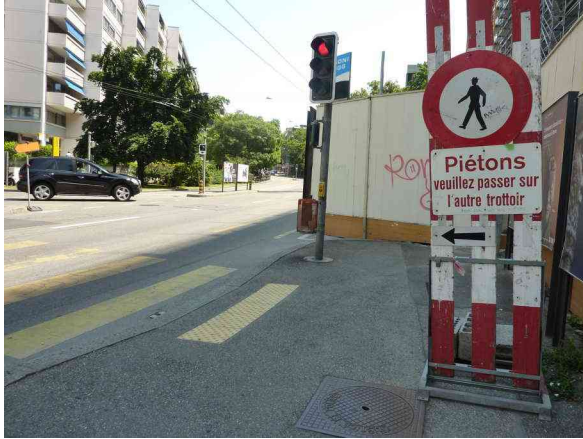
Figure 16 : signalisation spécifiques aux piétons

Le chantier du Centre médical universitaire (CMU), situé à l'Avenue de Champel est un chantier de grande envergure. Une **dévi**ation a été mise en place pour les piétons : celle-ci passe par le trottoir d'en face et emprunte un passage piéton déjà existant. Cette déviation est très bien signalée par des panneaux clairs indiquant une interdiction de circuler pour les piétons et un texte signalant de passer sur le trottoir d'en face en empruntant le passage piéton existant (Figure 16).

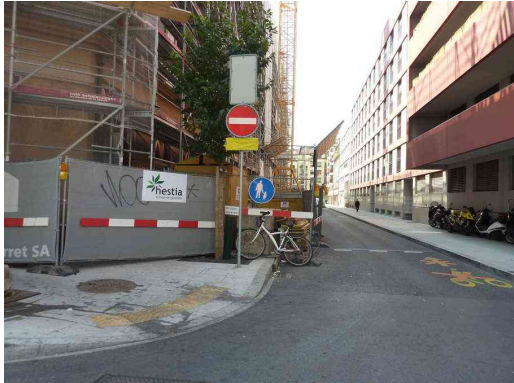
Figure 20 : obligation de traverser la route sans passage piéton

Pour ce chantier, il a fallu obstruer complètement le trottoir à la hauteur de la rue Rotschild pour rehausser un immeuble. Une **dévi**ation a donc été prévue en passant par le trottoir d'en face avec une **signalisation** spécifique pour les piétons. Cependant, cette dernière n'est pas toujours visible entièrement, les panneaux étant cachés par le chantier. La déviation permet d'éviter des grands détours en empruntant le trottoir d'en face.

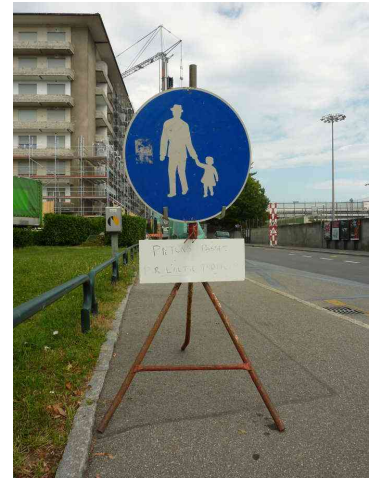
Figure 27 : panneau illisible

Finalement, le volet **information** a été peu pris en compte. Aucun plan de quartier indiquant la déviation n'est disponible, ce qui pourrait être utile étant donné l'incohérence de la signalisation et les situations dangereuses que cela engendre. Sinon, nous avons vu un panneau donnant des indications sur les motifs du chantier, mais pas sur la durée ou sur un éventuel numéro de contact.

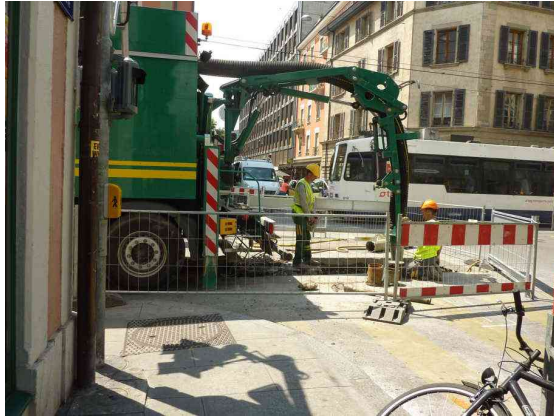
Figure 29 : passage piéton obstrué

En ce qui concerne la **sécurité**, des passages piétons ne sont plus accessibles à cause des travaux, et n'ont pas été remplacés. Il est parfois difficile de savoir quel passage prendre pour se rendre à l'endroit souhaité (Figure 29). Cette situation peut créer des problèmes de sécurité car certains piétons pourraient être tentés de traverser quand bien même cela leur est interdit. Cependant des barrières balisent bien la déviation et protègent correctement les piétons des travaux. Enfin, il y a également un problème avec les feux de signalisation qui ne sont plus en fonction sur la rue de Carouge. Sur le boulevard du Pont-d'Arve, les feux sont par contre tout à fait cohérents.

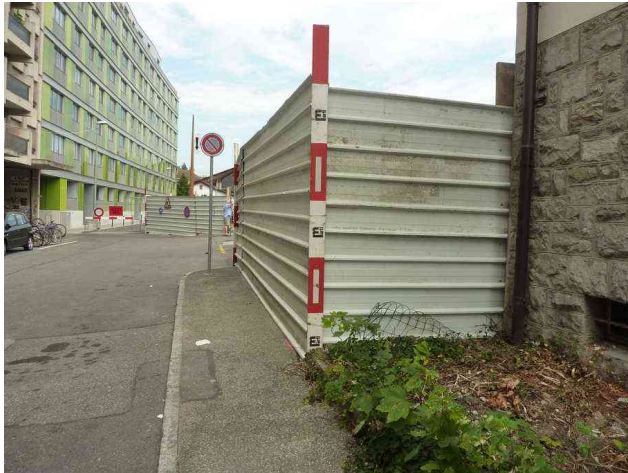
Figure 35 : obstruction du trottoir par un panneau

En venant de la rue de Vermont, un chantier obstrue le trottoir sur la rue Chandieu empêchant les piétons de continuer leur chemin dans les meilleures conditions. Ces mauvaises conditions sont encore accentuées par le manque de **signalisation** spécifique pour les piétons. Il y a des panneaux indiquant la déviation ou des interdictions de passage, mais uniquement à destination des automobilistes. Cela porte à confusion étant donné que les voitures ne peuvent pas continuer, alors que les piétons oui mais que le passage n'est pas visible en entrant dans la rue.

Tout comme pour la signalisation de la déviation, il n'y a pas eu de gros efforts pour prendre en compte les besoins des **personnes à mobilité réduite**. Aucune rampe n'a été aménagée et les palissades réduisent la largeur du trottoir, ce qui ne rend pas possible le croisement. En plus des palissades qui réduisent l'espace, des panneaux obstruent le passage et empêchent totalement les piétons et les personnes à mobilité réduite de poursuivre leur chemin sur le trottoir (Figure 35).

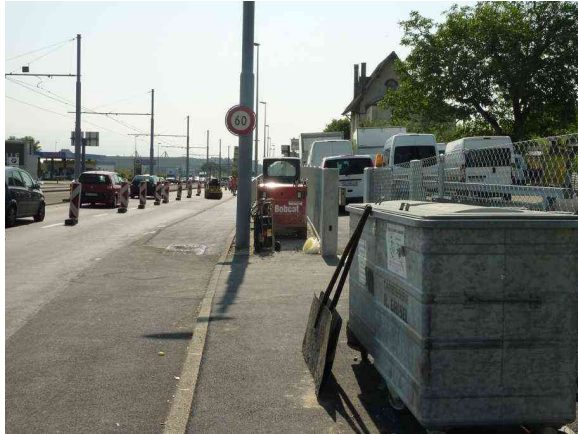
Figure 37 : obstruction du trottoir

Aucune **information** n'est par ailleurs disponible sur le chantier. Finalement, le trottoir est obstrué par des containers et des machines de chantier, ce qui ne rend pas possible l'accès aux **PMR** et rend la situation dangereuse puisque si on veut continuer son chemin il faut passer sur la route (Figure 37).

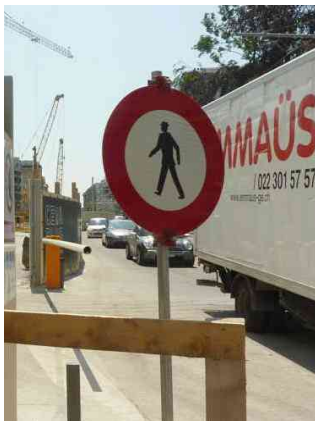
Figure 39 : panneau d'interdiction de continuer pour les piétons, ils doivent emprunter un autre itinéraire

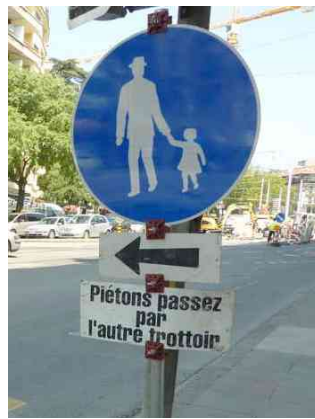
Figure 40 : panneau indiquant une déviation spécifique pour les piétons, pour leur sécurité, ils doivent suivre ces indications

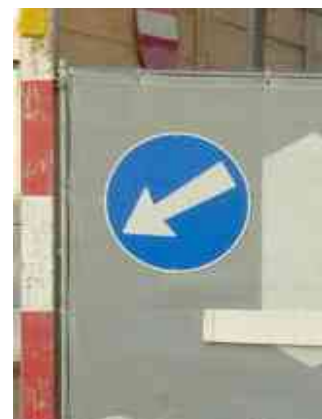
Figure 41 : panneau de signalisation spécifique pour les voitures, les piétons ne doivent suivre en aucun cas cette déviation

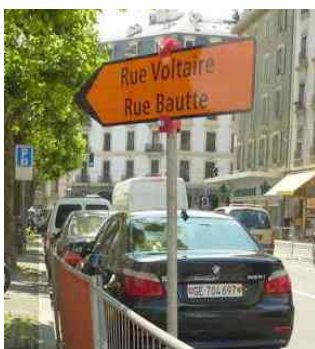
Figure 42 : points de repères spécifiques pour les voitures, indique un itinéraire pas forcément adapté aux piétons, ils doivent être très attentifs si ils empruntent ce
